# 109年學校實驗(習)場所重大災害案例宣導

## 操作機械遭滾輪夾捲事故

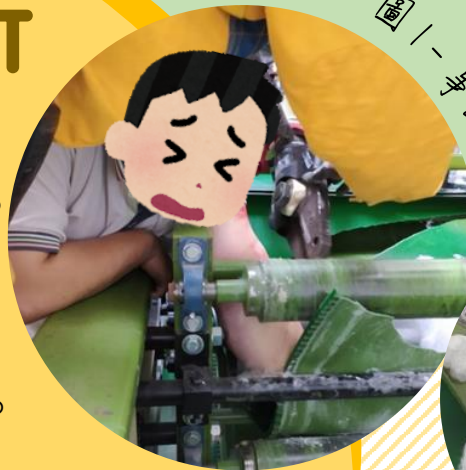
圖1- 事故現場

A生於實習教學工廠操作機械設備，為避免相關人員進入滾輪或輸送帶之作動區，設有透明之玻璃護圍，惟A生站立於操作平台，側身跨越過玻璃護圍，且於滾輪作動下進行清棉作業，致左手臂遭搖屏滾輪捲入夾傷。

- 一、直接原因：  
清理機台棉屑時，被搖屏滾輪夾傷。
- 二、間接原因：
  - (一)不安全行為：  
未停機狀態以手排除機台夾棉。
  - (二)不安全狀況：  
滾輪輸送區雖設置玻璃護圍，但高度不足或未完全封閉，仍可跨越護欄進行滾輪之清棉作業。
- 三、基本原因：
  - (一)未遵守職業安全衛生工作守則。
  - (二)未落實職業安全衛生教育訓練。
  - (三)未進行危害之辨識、評估及控制。

- 一、應落實相關安全衛生規定之執行及教育訓練，提高學生之安全意識。
- 二、以護圍完整封閉該滾輪作動區，其應設計相關之互鎖(interlock)裝置，如極限開關(limit witch)。
- 三、部分區域可設置光柵式安全感應裝置，異物進入機器設備之作動區，則斷電停止運轉，感應裝置需確認正常作動時，可被啟動。
- 四、該設備之安全作業程序為雙人作業，但維護、保養或除錯時，其電源應建立上鎖(lock)、貼標示(tag)與試運轉(try)之安全管控機制。
